## Langenthal, Primarschulhaus Kreuzfeld (K1) – das Schulhaus mit der Uhr

Das imposante Schulhaus mit der Uhr prägt die Schulanlage auf dem Kreuzfeld. Im Innern ist heute die ursprüngliche Farbbigkeit wieder erlebbar.

#### Langenthal, Turnhallenstrasse 20

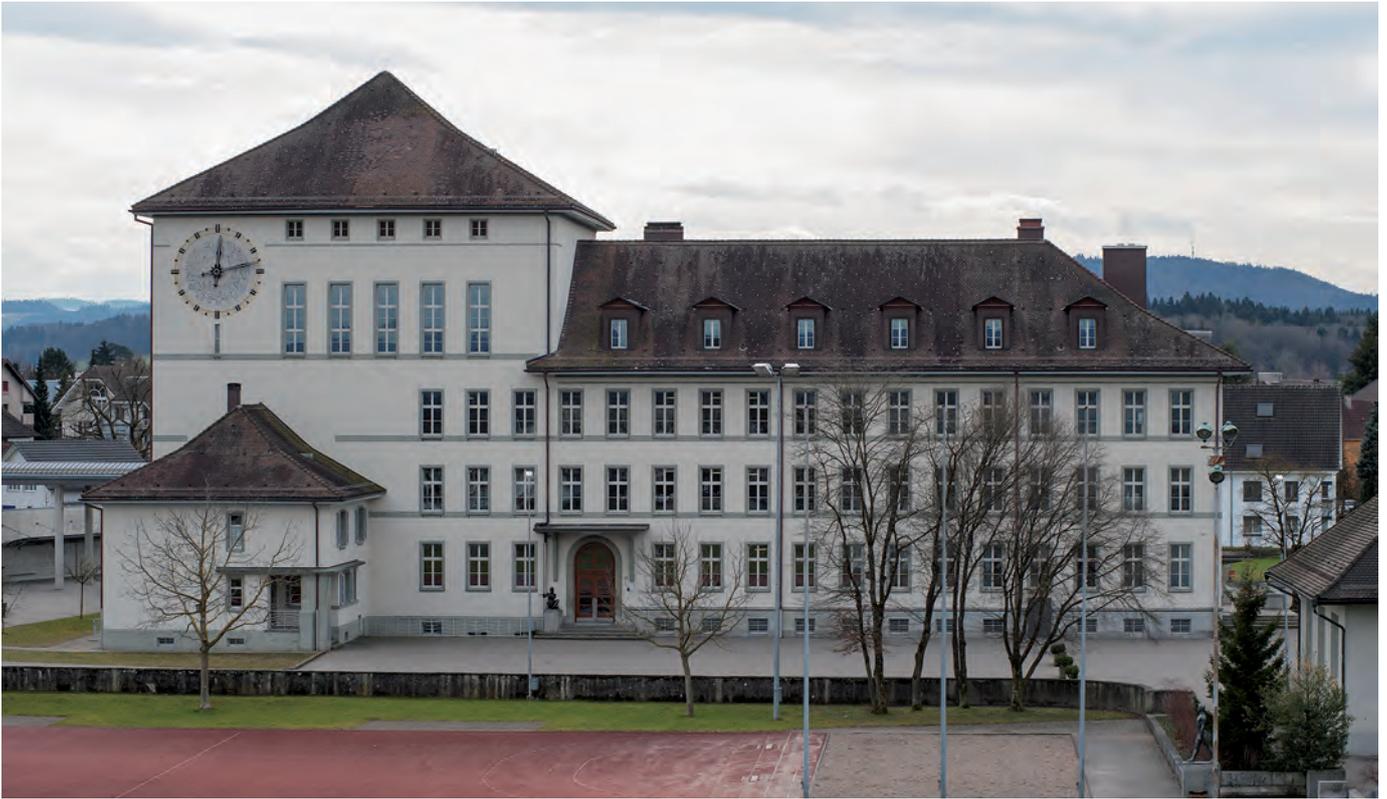
- 01 Der imposante Heimatstilbau prägt die Schulanlage Kreuzfeld.
- 02 Die Treppenhauszonen sind wieder wechselnd in einem Gelb- und einem Rosaton ausgemalt.
- 03 Aufgrund der Befunde wurde die Farbigkeit sogar in den Toiletten wiederhergestellt.

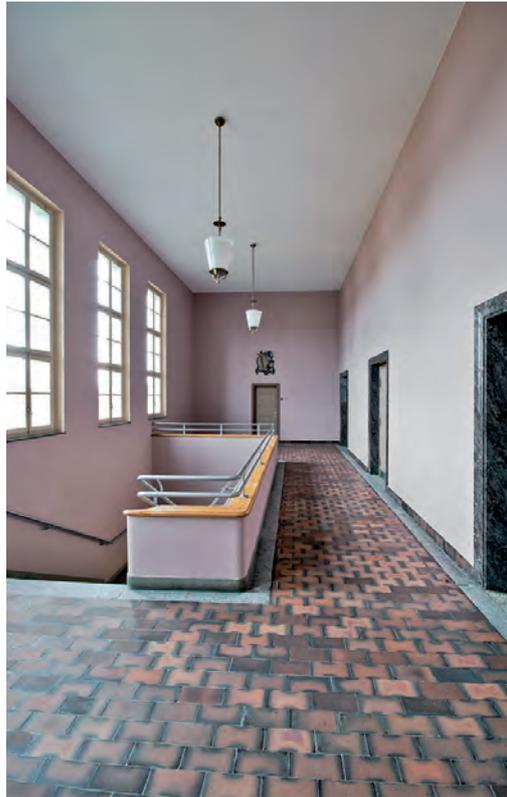
02

Treppenhauszonen waren ursprünglich wechselnd in einem Gelb- und einem Rosaton ausgemalt. In den Schulzimmern konnte das bauzeitliche Farbkonzept nur noch in Teilen nachvollzogen werden. Aufgrund der interessanten Befunde entschied sich die Stadt dafür, die Putzstruktur und die Farbigkeit nicht nur in den Gängen, sondern auch in den Schulzimmern und später sogar in den Toiletten wiederherzustellen. Die Kunststeinsäulen in den Gängen wurden von späteren Farbschichten befreit.
